警報器焦げ発生場所調査現場

○羽島市

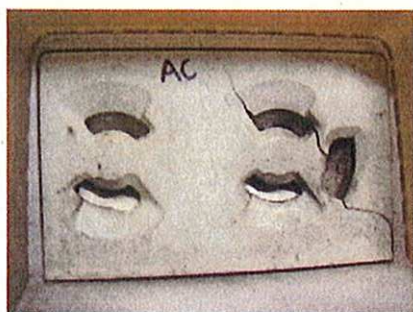
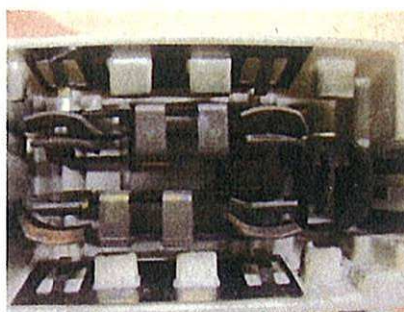
・屋外コンセント

○警報器プラグ刃に異常があるものは、屋外コンセントの内部金具が変色している。

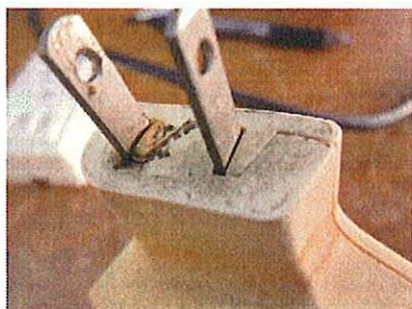
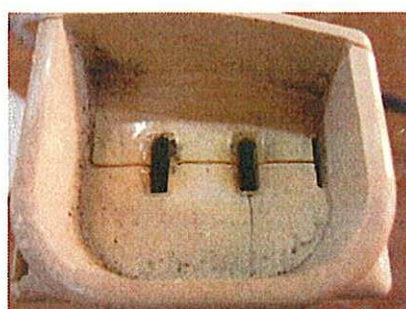
・警報器

○警報器コンセントソケット部に焦げがあるものは、ブロワプラグ刃の変色がある。
